Повышение надежности уплотнения «плавающей крышки» энергетической арматуры

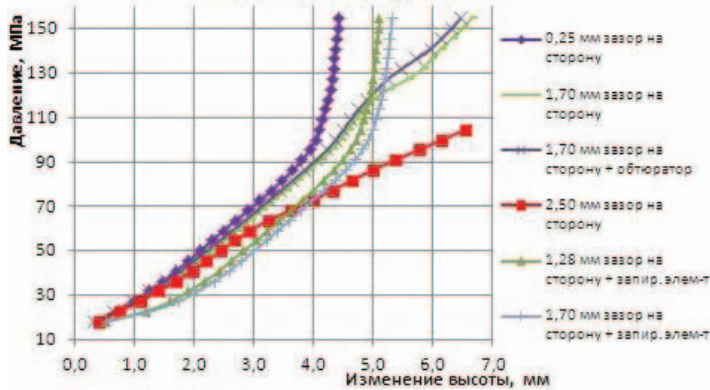
Рисунок 1 — Изменение высоты кольца типоразмером 360x305x20 (уплотнение без разрушения при наличии зазоров) в зависимости от прилагаемого давления

На графике рисунка 1 показана способность колец ТРГ повышенной упругости и аналогичных колец с замыкающим элементом воспринимать сжимающие нагрузки и уплотняться без разрушения при наличии зазоров h до 1,7 мм. Схема нагружения представлена на Рисунке 2. Схема испытания представлена на Рисунке 3.

Изменение высоты кольца в зависимости от прилагаемого давления

В таблице 1 представлены данные изменения наружного диаметра кольца без разрушения, под действием сжимающих нагрузок, для сальниковых колец 360x305x20, изготовленных по разной технологии.

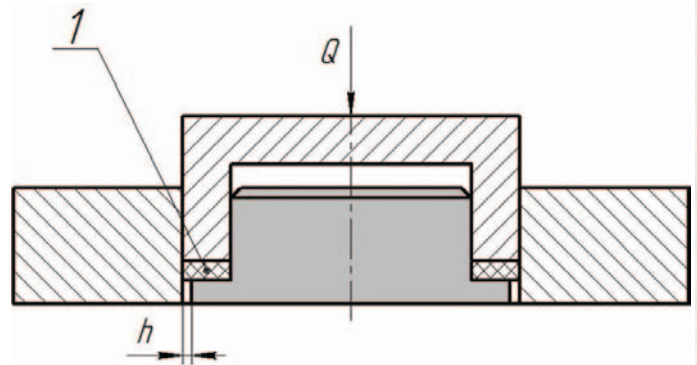
Рисунок 2 — Схема нагружения кольца

1 — испытуемое кольцо

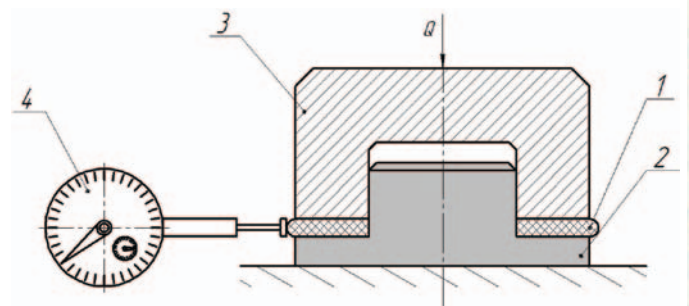
Рисунок 3 — Схема испытания

1 — испытуемое кольцо; 2 — стержень; 3 — пуансон; 4 — индикатор

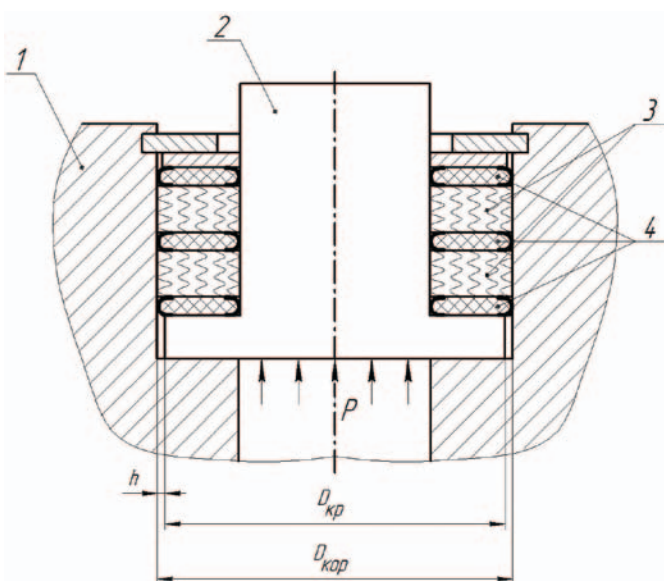
Рисунок 4 — Макет узла

1 — корпус; 2 — крышка; 3 — уплотнительные кольца; 4 — замыкающие прокладки

Для проверки результатов стендовых испытаний и подтверждения работоспособности сальникового комплекта в рабочих условиях в период с января по август 2014 года на испытательной базе ЗАО «Энергомаш (Чехов) — ЧЗЭМ» были проведены испытания сальниковых комплектов размером 170x145, состоящих из двух уплотнительных колец и трех замыкающих прокладок, расположенных по краям и в середине комплекта. Испытания проводились на двух макетах узла бесфланцевого соединения корпуса и крышки энергетической арматуры (Рисунок 4).

Макет №1

1. Диаметр расточки корпуса — $D_{кор} = 170,8$ мм;
2. Диаметр бурта крышки — $D_{кр} = 168$ мм;
3. Зазор — $h = 1,4$ мм.

Макет №2.

1. Диаметр расточки корпуса — $D_{кор} = 171,3$ мм;
2. Диаметр бурта крышки — $D_{кр} = 168$ мм;
3. Зазор — $h = 1,65$ мм.
